<p>項目</p> <p>月日</p>	<ul style="list-style-type: none"> <li>・不具合内容…冷却水の散水量が少なく冷却効果が低下している。</li> <li>・原因…配管内にスケールが堆積し散水ノズルが詰まっている。</li> <li>・効果判定基準…冷却水の散水量が増す。</li> <li>・検証定点…配管列12番から出る水量。</li> </ul>
<p>1月23日</p> <p>デモ開始</p>

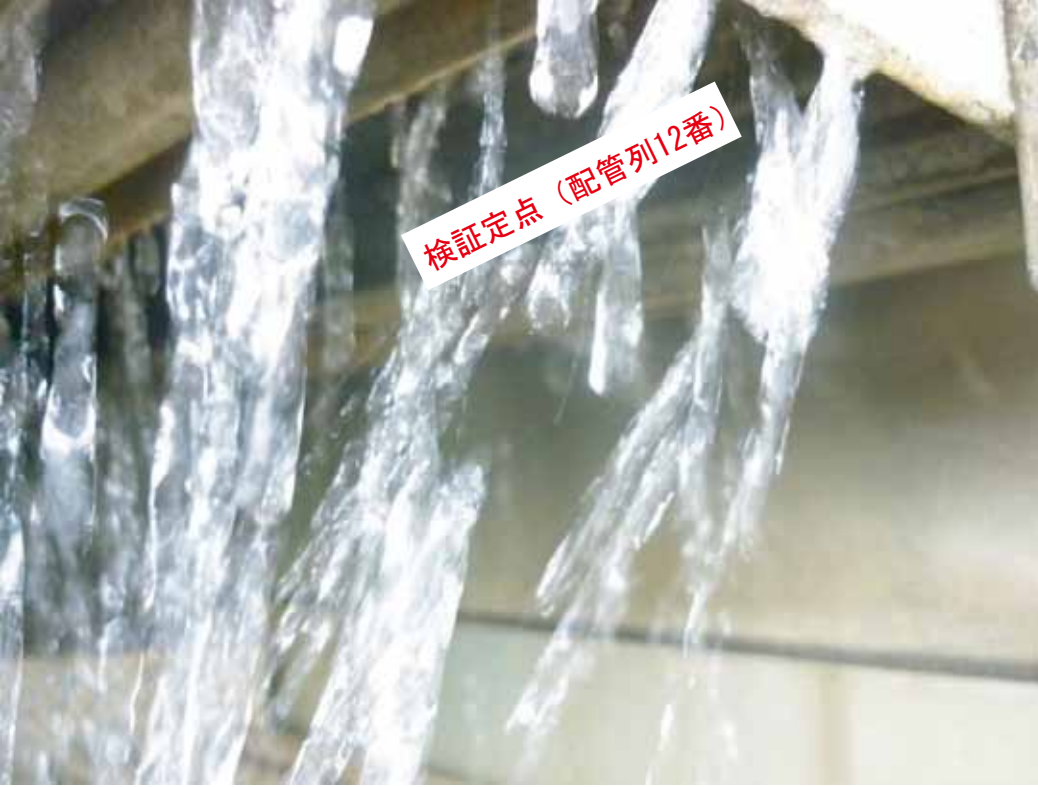
<p>4月4日</p> <p>デモ後</p> <p>71日経過</p>

<p>効果判定</p>	<ul style="list-style-type: none"> <li>・冷却水の散水量が大幅に改善されました。</li> </ul>
